BAB III

PEMBAHASAN

3.3 Pengolahan Data dan Analisis

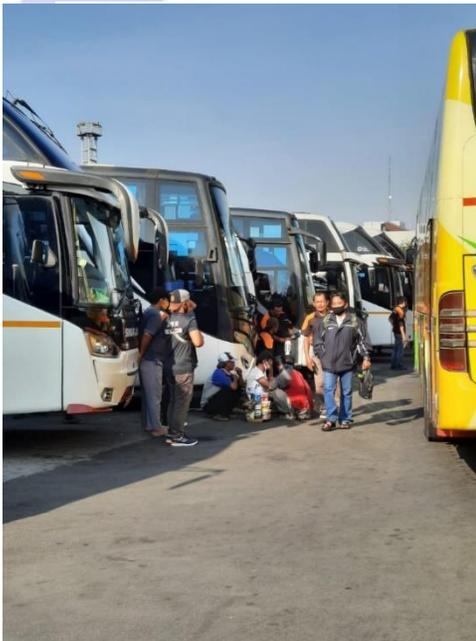
Gambar 3.3.3.1

Dari semua indicator yang ada kelengkapan yang memenuhi peraturan mentri perhubungan ada di kenyamanan yang kelengkapan fasilitasnya sampai 83%. Dan kelengkapan yang paling rendah ada di keselamatan yang kelengkapan fasilitasnya hanya 20%. Seharusnya dengan melihat luasnya lapangan parkir bus anatar kota anatar provinsi ini pihak terminal bus tanjung Priok bisa membangun jalur pejalan kaki yang mana memang pada standar pelayanan minimum untuk terminal tipe A ini jalur pejalan kaki memang seharusnya ada.

Selanjutnya pada keselamatan ada jalur evakuasi yang seharusnya ada namun di terminal Tanjung Priok tidak terdapat jalur evakuasi. Bila dilihat pada keselamatan penumpang tidak ada tempat yang bisa dipakai untuk melakukan evakuasi bila terjadi sesuatu hal yang menyangkut nyawa atau keselamatan pada penumpang.

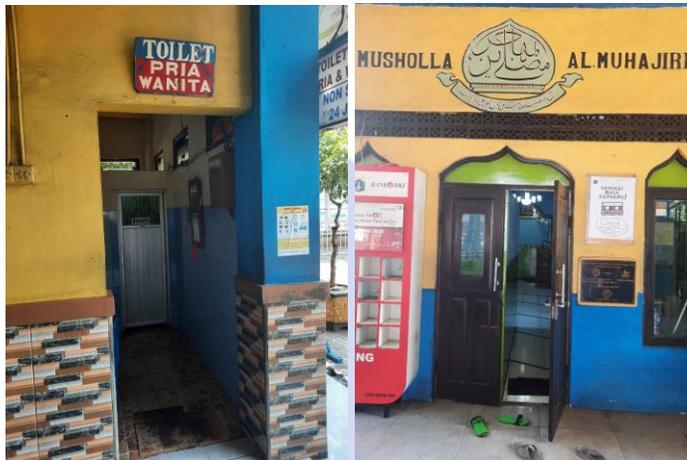
Gambar 3.3.3.2 toilet & mushola terminal

Pada gambar ini pun terlihat kondisi yang tidak ada perbedaan jenis kelamin, atau bisa dibidang toilet hanya dipesahkan bilik / ruangnya saja. Dan ruangan ibadah

atau musholla yang tersedia disini juga ukurannya kurang memadai. Dilihat dari indikator tertulis jika luasnya musholla harus dapat menampung, untuk pria (11 laki laki normal dan 2 penyandang disabilitas) dan untuk perempuan (9 normal dan 2 penyandang disabilitas) dan area tidak diperbolehkan adanya bau dari terminal. jika terjadi kepadatan penumpang yang terjadi jadi perlu perluasan pada ukuran kedua fasilitas ini.

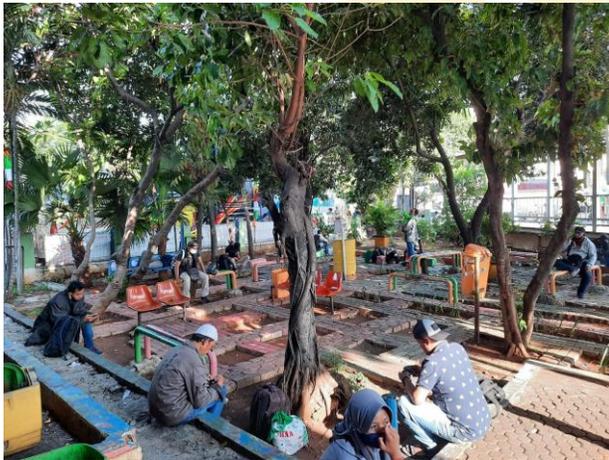
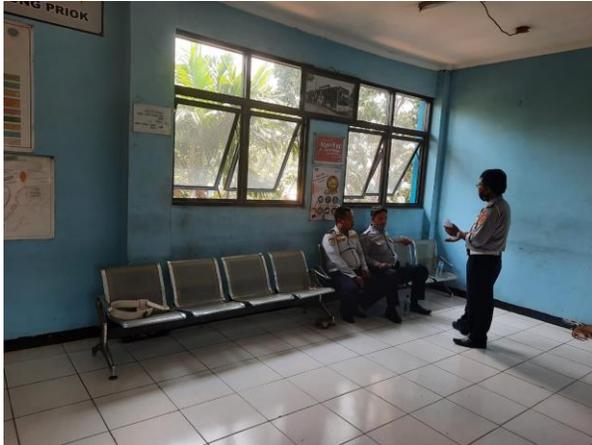
Gambar 3.3.3.3 Ruang terbuka & Ruang tunggu

Dikarenakan ruang tunggu yang tersedia ukuran dan besarnya bisa dibilang kurang memadai, penumpang lebih memilih menunggu keberangkatan di taman yang tersedia namun dikarenakan tidak ada ruangan untuk merokok, penumpang yang merokok pun harus bercampur dengan penumpang yang tidak merokok.

Padahal jika melihat dari indikator ruang tunggu harus bersih 100%, mulai dari udara yang sejuk dan tidak berbau. Lalu pada indikator tertulis harus tersedia tempat duduk, namun dikarenakan tempat yang disediakan sedikit jadi penumpang lebih memilih untuk menunggu di taman yang udaranya tercemar asap rokok dan polusi dari kendaraan. Selanjutnya pada penghitungan presentase diatas, peresntase terendah kedua terdapat pada kemudahan / keterjangkauan yang dimana itu sebenarnya juga bagian penting yang seharusnya dipunyai oleh terminal tipe A. bisa diambil contoh pada tidak terdapatnya pusat informasi untuk penumpang, tempat naik turunnya penumpang.

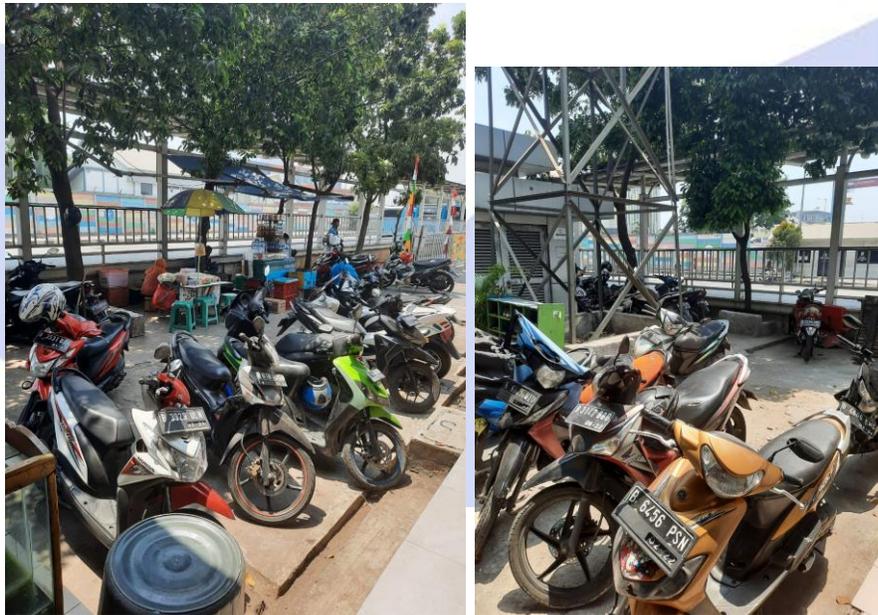
Gambar3.3.3.4 parkir

Bahkan seperti gambar diatas tidak terdapatnya parkir untuk kendaraan pribadi. Luasnya parkir kurang memadai bahkan parkir motor ini sudah dipenuhi oleh kendaraan pegawai dan pemilik loket. Lagi lagi disini kita dapat melihat bagaimana keselamatan penumpang sangat di pertaruhkan. Penumpang harus naik dan turun dari bus berhadapan langsung dengan keluar masuknya bus ke terminal.
